MINISTERO PER I BENI E LE ATTIVITA' CULTURALI
Soprintendenza per il Patrimonio Storico Artistico ed Etnoantropologico del Lazio

SCHEDA TECNICA
(art.202 del D. Lgs. 12/04/06 n. 163)

OGGETTO: Barbarano Romano – Parco Suburbano Marturanum – restauro dipinti murali e intonaci nella chiesa di S. Giuliano.

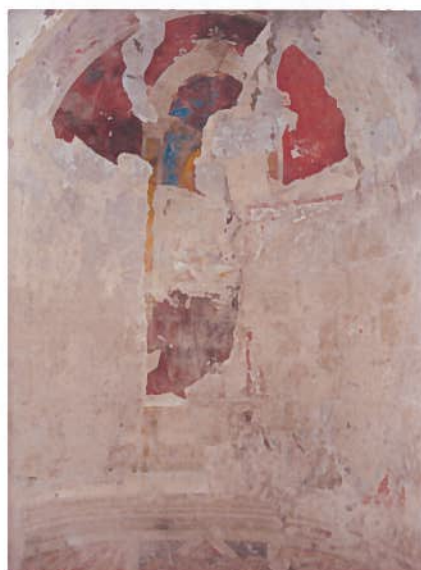
Fig.4 – l'abside minore

L'abside più piccola presenta dei brani di decorazione molto lacunosi (fig.4 - 5) in cui si riconosce una architettura dipinta, una nicchia con cornici modanate, zoccolatura in finto marmo e candelabre laterali monocrome su fondo rosso, al centro una Madonna con Bambino purtroppo molto rovinata.

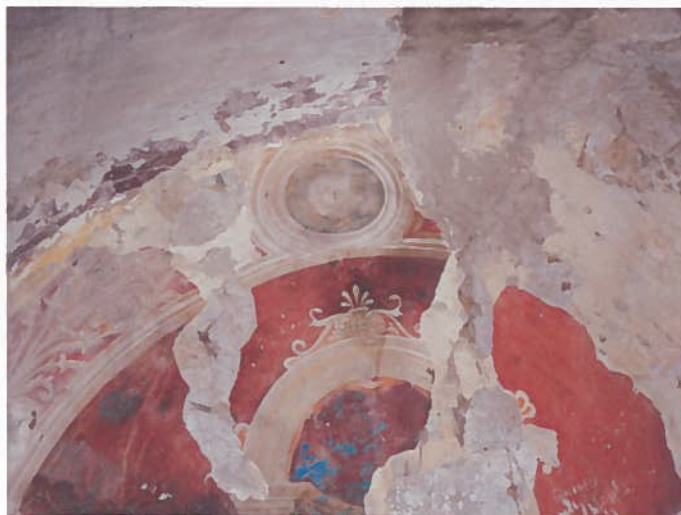
Fig. 5 – dettaglio della decorazione dell'abside minore

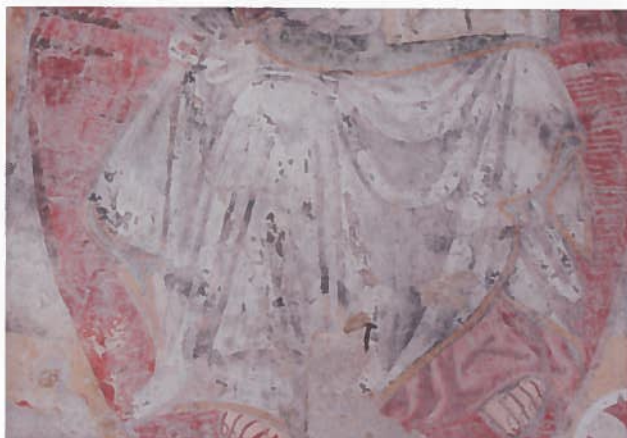
Gli intonaci, molto sottili (0,5 - 1 cm) sono costituiti da una malta con polvere di tufo e presentano molte lacune e sollevamenti causati con ogni probabilità anche dai dissesti statici della struttura muraria. Lo stato di conservazione generale dei dipinti è veramente critico ed anche le figure più integre e più leggibili hanno perduto molti dettagli della rappresentazione e presentano sbiancamenti dovuti alla presenza di sali sulla superficie.(fig.6)

Fig.6 – dettaglio della veste del Cristo dove si evidenziano gli sbiancamenti dovuti alla presenza di sali

- consolidamento del colore decoeso mediante applicazione di resina acrilica in soluzione a spruzzo
- pulitura dagli strati di sporco più coerenti mediante applicazione a tampone o ad impacco di solventi o soluzioni saline. La metodologia precisa di tale operazione andrà concordata con la D. L. a causa dell'estrema fragilità dei dipinti e per la necessità di evidenziare la presenza di eventuali ridipinture da rimuovere o di strati attualmente coperti.

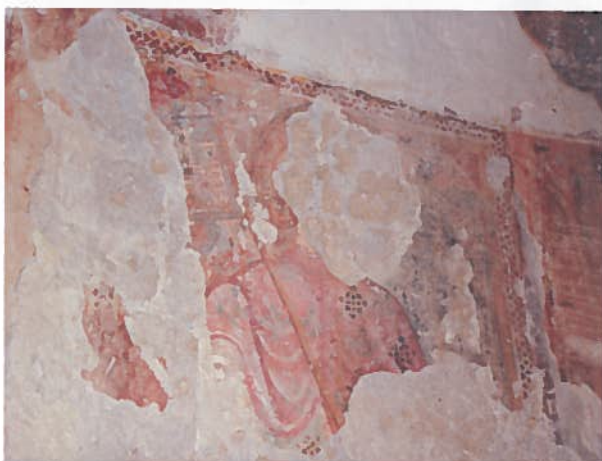
Lo stato di conservazione dei dipinti è molto compromesso sia al livello dell'intonaco di supporto che al livello della pellicola pittorica. L'edificio, oltre ad aver subito nel corso dei secoli vari rimaneggiamenti, in alcuni casi motivati da pregressi fenomeni di dissesti strutturali o addirittura crolli, è stato abbandonato per molti anni; in questo periodo c'è stata un'accelerazione di fenomeni di degrado a carico delle strutture murarie, degli intonaci, del tetto. Negli anni ottanta un parziale intervento di restauro sulla struttura permetteva il ripristino della cortina muraria sinistra parzialmente crollata e delle coperture, oltre a chiudere l'ingresso con un cancello. L'interno della chiesa è quindi rimasto per molto tempo esposto alle intemperie e ai danni cosiddetti antropici, causati cioè dal cattivo comportamento degli occasionali visitatori che hanno lasciato graffiti e incisioni sugli intonaci oltre a tentare operazioni di 'stacco' dei dipinti dal supporto murario provocando la perdita dei volti di due figure dell'abside maggiore.(fig.7)

Fig. 7 – dettaglio della lacuna sul volto della figura di santo provocata dal tentativo di stacco

- consolidamento degli intonaci anche nelle aree dove sia completamente perduta la decorazione mediante infiltrazione di malta iniettabile premiscelata a basso contenuto di sali previo sigillatura delle crepe, dei bordi delle lacune al fine di evitare scolature della malta sui dipinti. Nei casi più gravi si procederà previo velinatura della zona da consolidare e, se necessario, mettendo in opera dei puntelli
