<div>REGIONE LAZIO</div> <div> </div> <div>Assessorato Ambiente</div>	<div>POR FESR LAZIO 2007–2013</div> <div>Attività II.4 Valorizzazione delle strutture di fruizione delle aree protette</div> <div>Rete sentieristica per l'Accessibilità (CUP G72D08000240006)</div>
<div> </div> <div>Ente Gestore</div>	<div>Parco Naturale Regionale Marturanum</div>
<div> </div> <div>Comune di Barbarano Romano</div>	<div>Restauero conservativo della "Cava delle Quercete"</div>
<div>PROGETTO ESECUTIVO</div>	
<div>Data redazione:</div>	<div>Tavola: 1</div> <div>Scala: -</div>
<div>Atto e data di approvazione:</div>	<div>Contenuto: SINTESI DEGLI INTERVENTI</div>
<div>Il direttore del Parco (Dott. Stefano Celletti)</div> <div>Il RUP (Dott. Roberto Papi)</div>	<div>Progettazione architettonica: Arch. Laura Pacini</div>
	<div>Direttore dei lavori: Arch. Laura Pacini</div>
	<div>Progettazione strutturale: Ing. Alessandro Stefanoni</div>

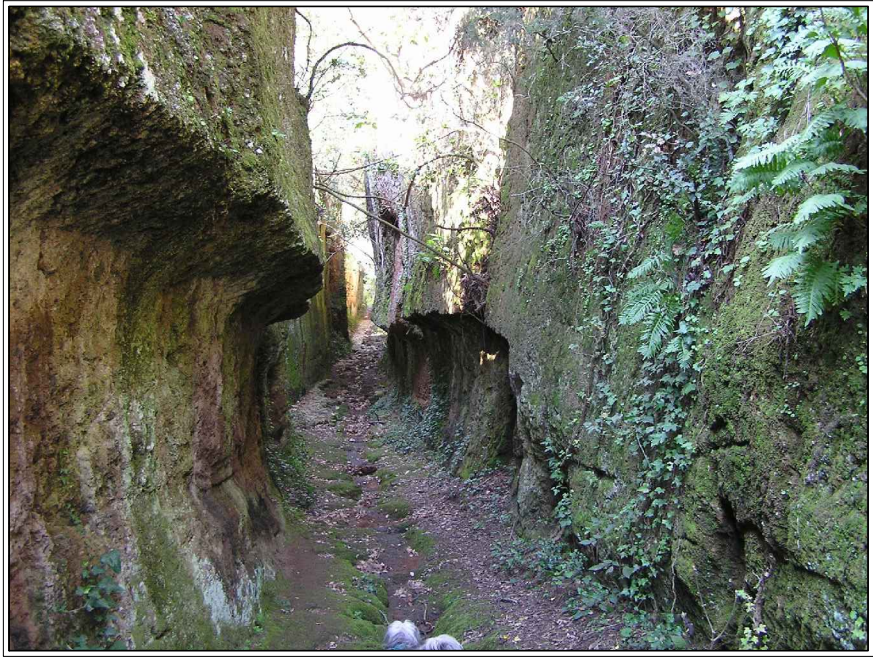
Nel primo tratto del sentiero, avente lunghezza di circa 30 metri, non  
uk'tlueqptc'rc'pgeguik«T'K'qr gtctg'lpvgtxgpvklnt wwtcrk'uki plllecvsk'pang  
piroclastiti compatte. Si possono prevedere solamente dei piccoli interventi  
di stuccatura delle lesioni laddove, dopo un'opera di decespugliamento, si  
rilevino e si ritenga che queste possano nel tempo essere causa di un  
deterioramento della parete tufacea. L'immagine che segue (Foto 1)  
evidenzia il buono stato di conservazione di tale tratto.

Foto 1: ingresso al sentiero

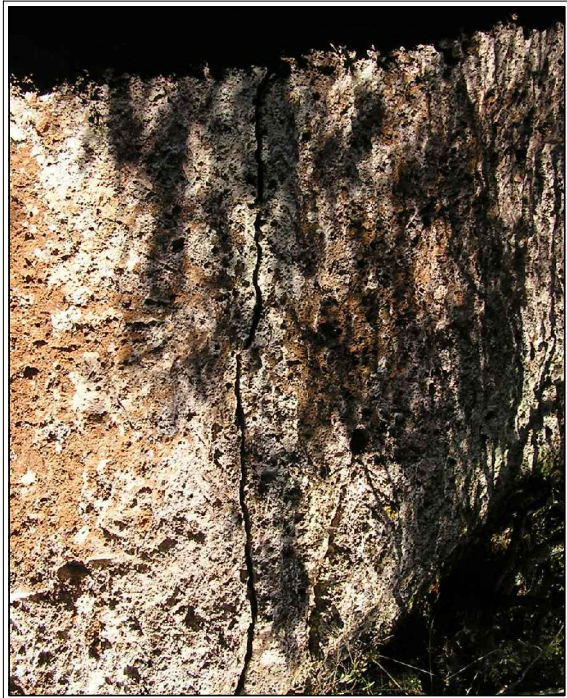
Nel secondo tratto del sentiero, avente lunghezza anche  
questo di circa 30 metri, si riscontrano le prime  
f lueqplpwk«'pgmr'rtctgvg'wlcgc0VcrkT lueqplpwk«  
j cppq'wp'cpf co gpvq'rtguqej 2'xgtvlecrk'eqp'wp  
differente stato di avanzamento tra i due fronti di scavo.  
In particolare, mentre nella parete a Sud, dove si rilevano  
fessure variabile da 1 cm a 5 cm, si ritiene sufficiente una  
unweecwtcT gm'rgukpk'pgmr'rtctgvg'c'P qtf'º'pgeguactk  
intervenire con delle chiodature idonee ad impedire il  
distacco di alcuni cunei di roccia. Le immagini che  
seguono (Foto 2, 3, 4) evidenziano le situazioni esposte.

Foto 2: lato Sud

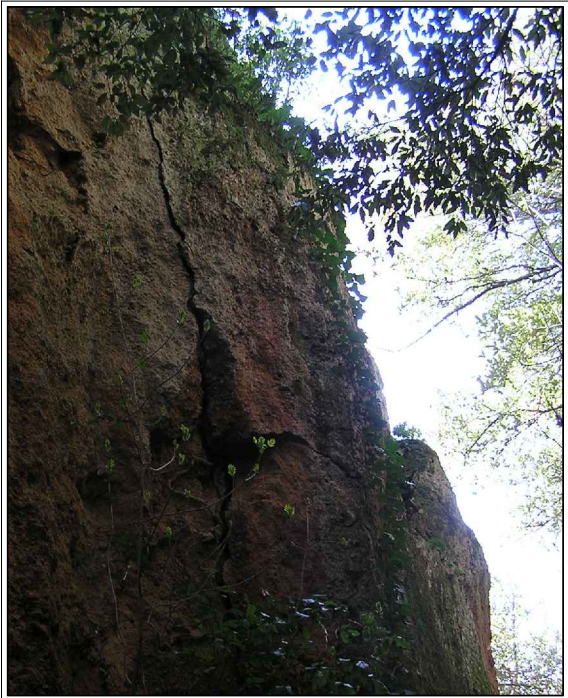
Foto 3: lato Nord

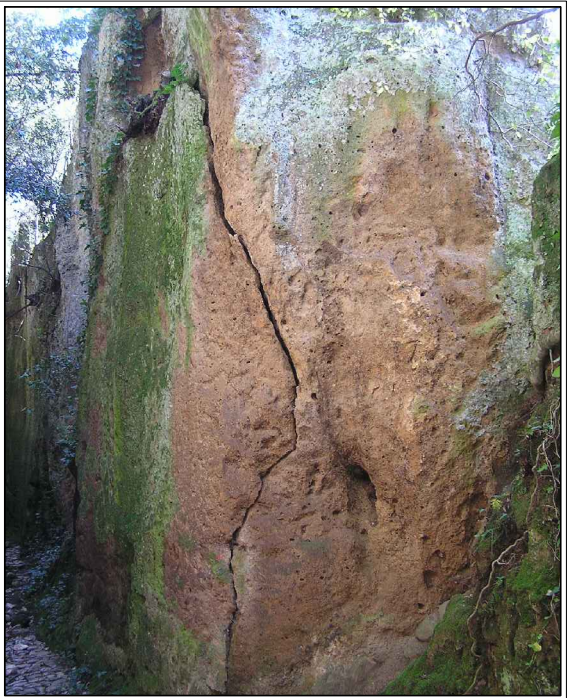
Foto 4: lato Nord

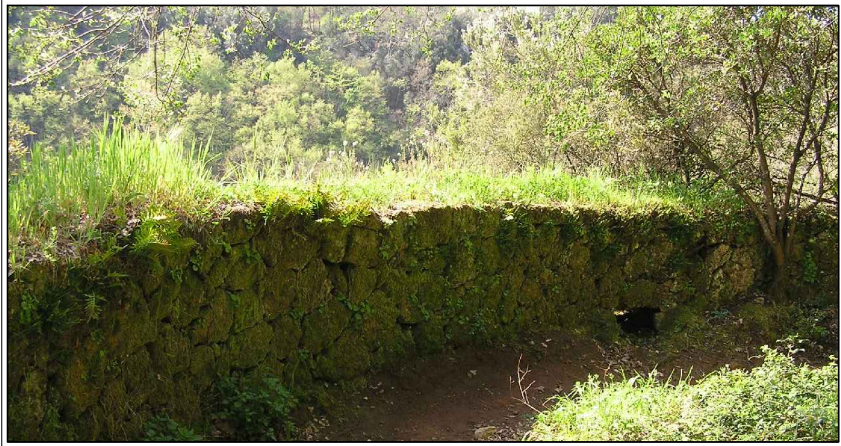
Nel terzo tratto del sentiero, avente lunghezza  
di circa 20 metri, si ha un'interruzione della  
parete tufacea che lascia spazio ad una  
delimitazione del sentiero ricreata da un  
muretto a secco in blocchi di pietra locale,  
avente un'altezza di circa 1 metro.  
L'immagine che segue (Foto 5) rappresenta il  
sentiero in questo tratto.

Foto 5: muretto a secco di delimitazione del sentiero

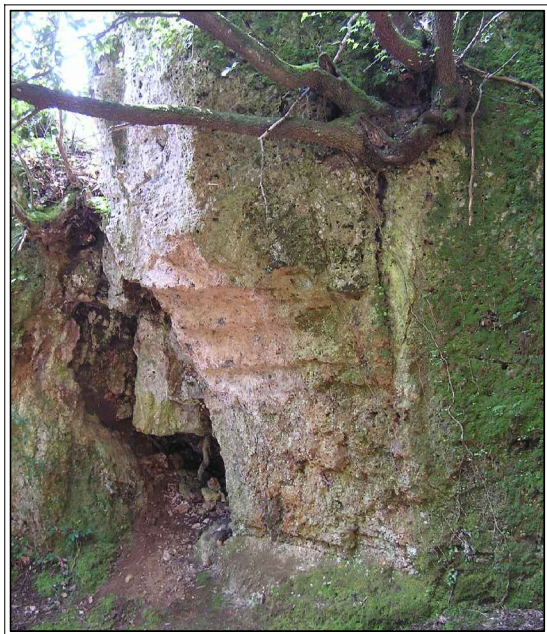
Foto 8: curva del sentiero
