MINISTERO PER I BENI E LE ATTIVITA' CULTURALI
Soprintendenza per il Patrimonio Storico Artistico ed Etnoantropologico del Lazio

SCHEDA TECNICA
(art.202 del D. Lgs. 12/04/06 n. 163)

OGGETTO: Barbarano Romano – Parco Suburbano Marturanum – restauro dipinti murali e intonaci nella chiesa di S. Giuliano.

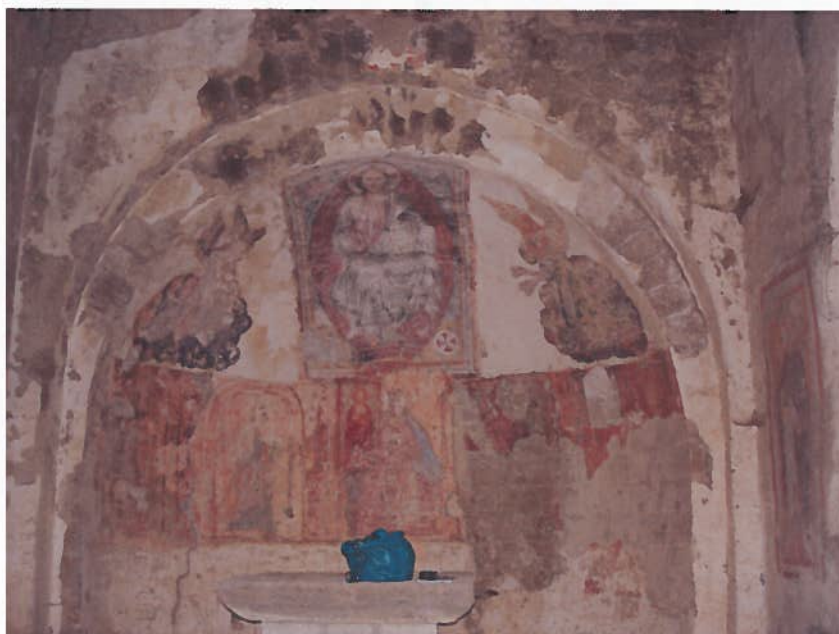
FIG.2 – L'abside maggiore

Le decorazioni dell'abside maggiore (fig.2) sono costituite da una fascia centrale in cui sono inserite figure di santi, al centro una Madonna con Bambino con un'altra figura più piccola sovrapposta; in alto, nel catino absidale al centro è un Cristo in mandorla, la figura meglio conservata di tutto il ciclo, ai lati si intuiscono due figure di angeli risparmiati dall'intervento di tinteggiatura a calce realizzato nell'ottocento, che ha interessato la maggior parte delle superfici intonacate dell'edificio. Anche la definizione della fascia sottostante è in realtà dovuta all'intervento di tinteggiatura che, evidentemente, ha risparmiato le decorazioni pittoriche allora meglio conservate.

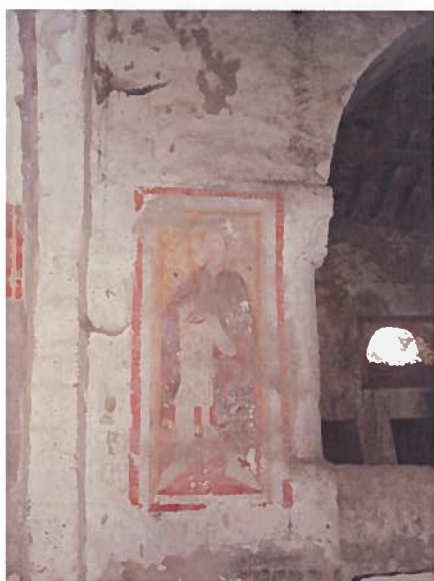
FIG. 3 – la figura sulla parete destra

Una figura di santo delimitato da una cornice dipinta a fasce bianche e rosse è dipinta sulla porzione di parete che divideva la navata centrale da quella laterale destra.(fig.3)
